Le piene storiche del Po dell'ultimo secolo

PIENE STORICHE DEL PO

La piena 2000: influenza dell'invaso delle golene difese

Il problema dei fontanazzi

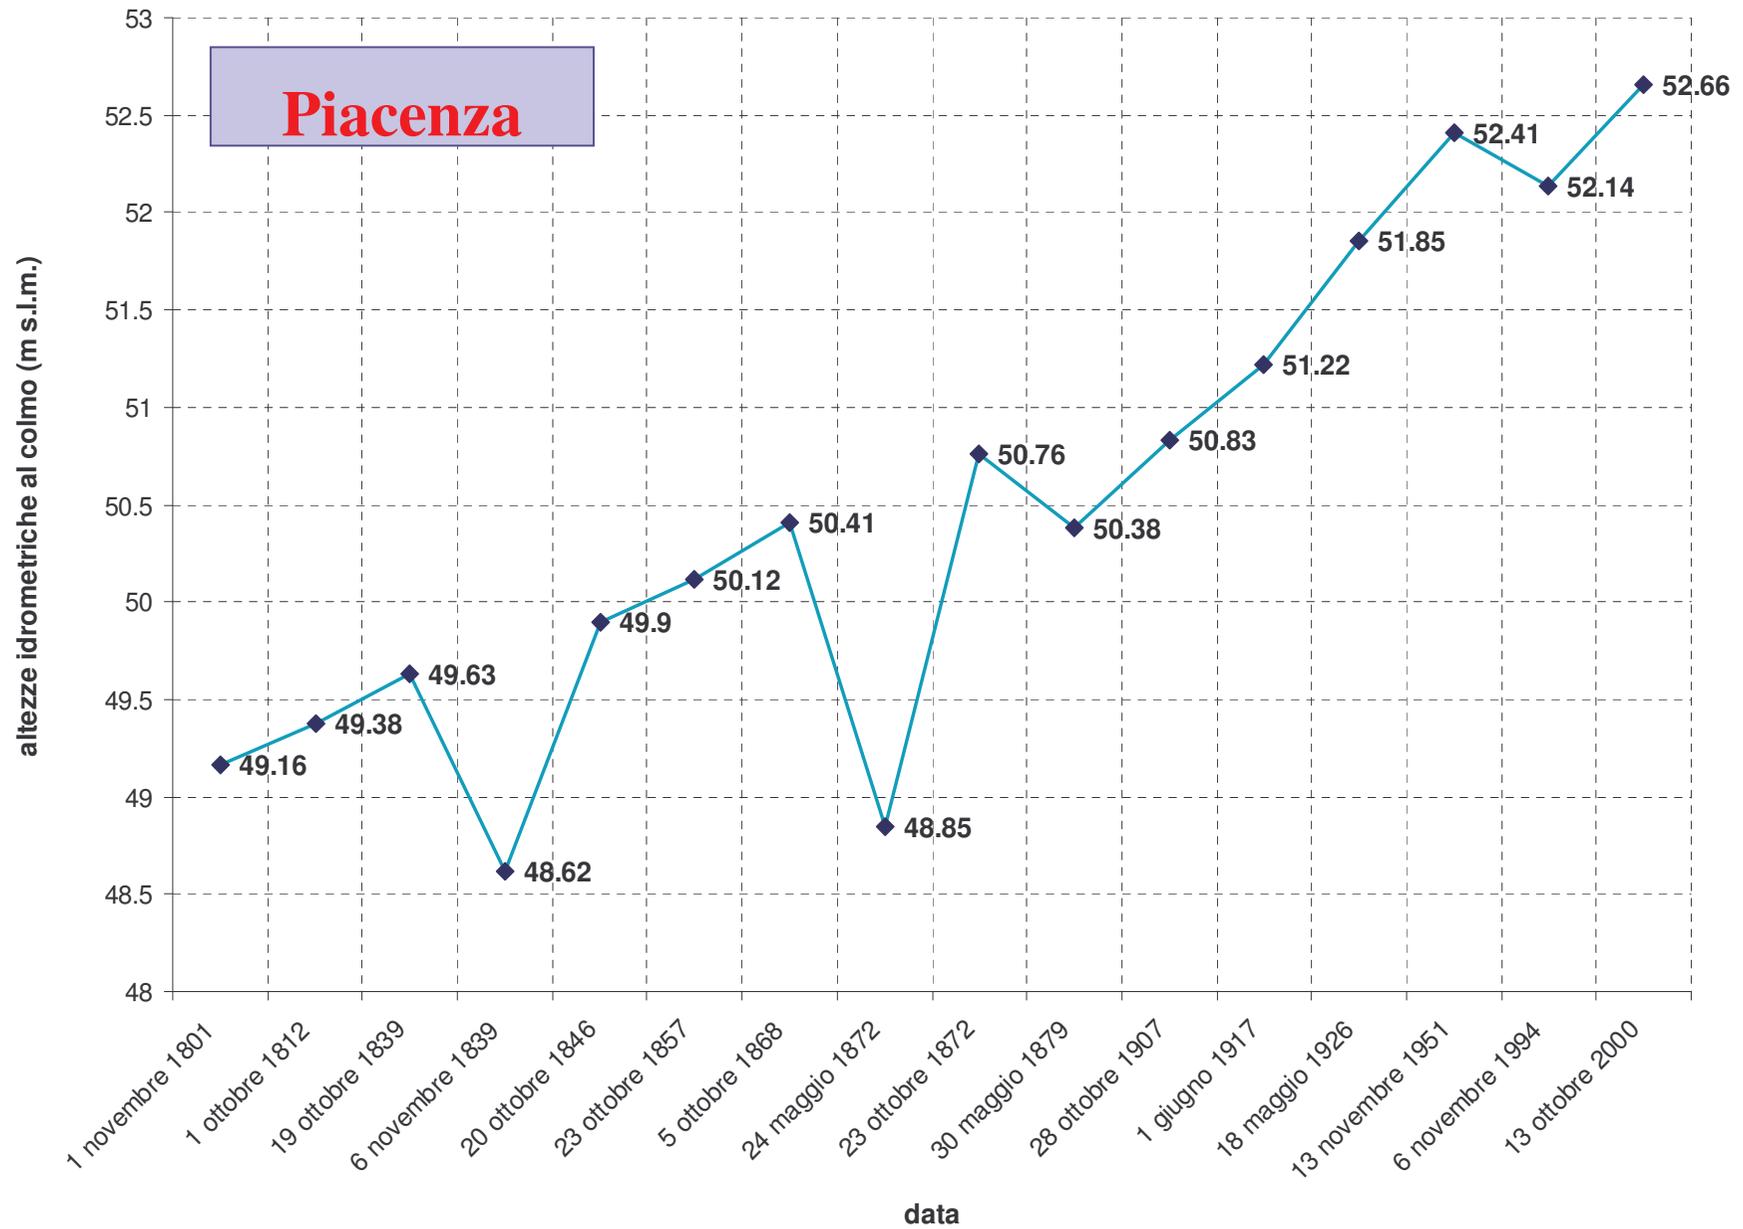
Evoluzione dei livelli nelle piene degli ultimi 2 secoli

Parallelamente si è registrata una tendenza al costante incremento dei livelli massimi registrati in piene successive.

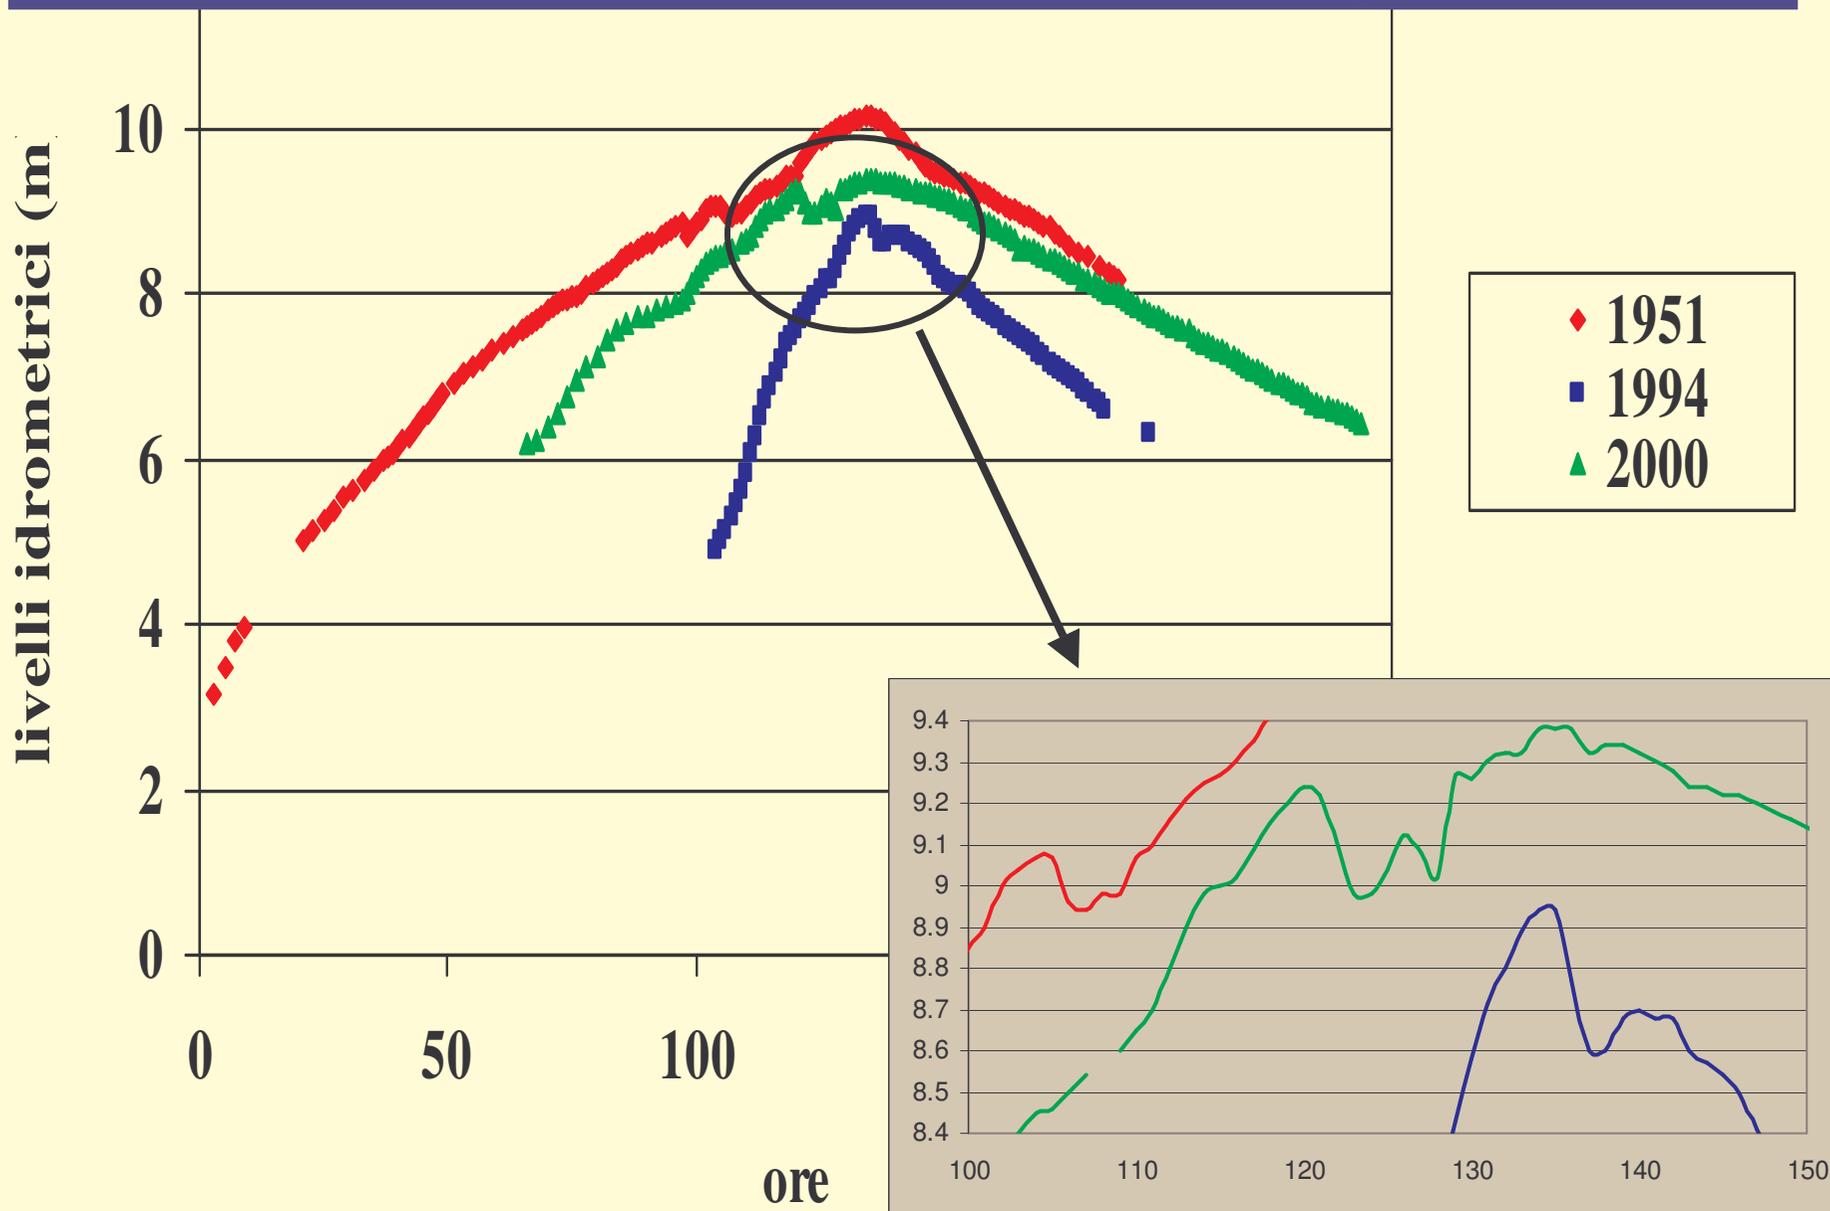
Stazione di Revere: effetti dell'invaso delle golene chiuse

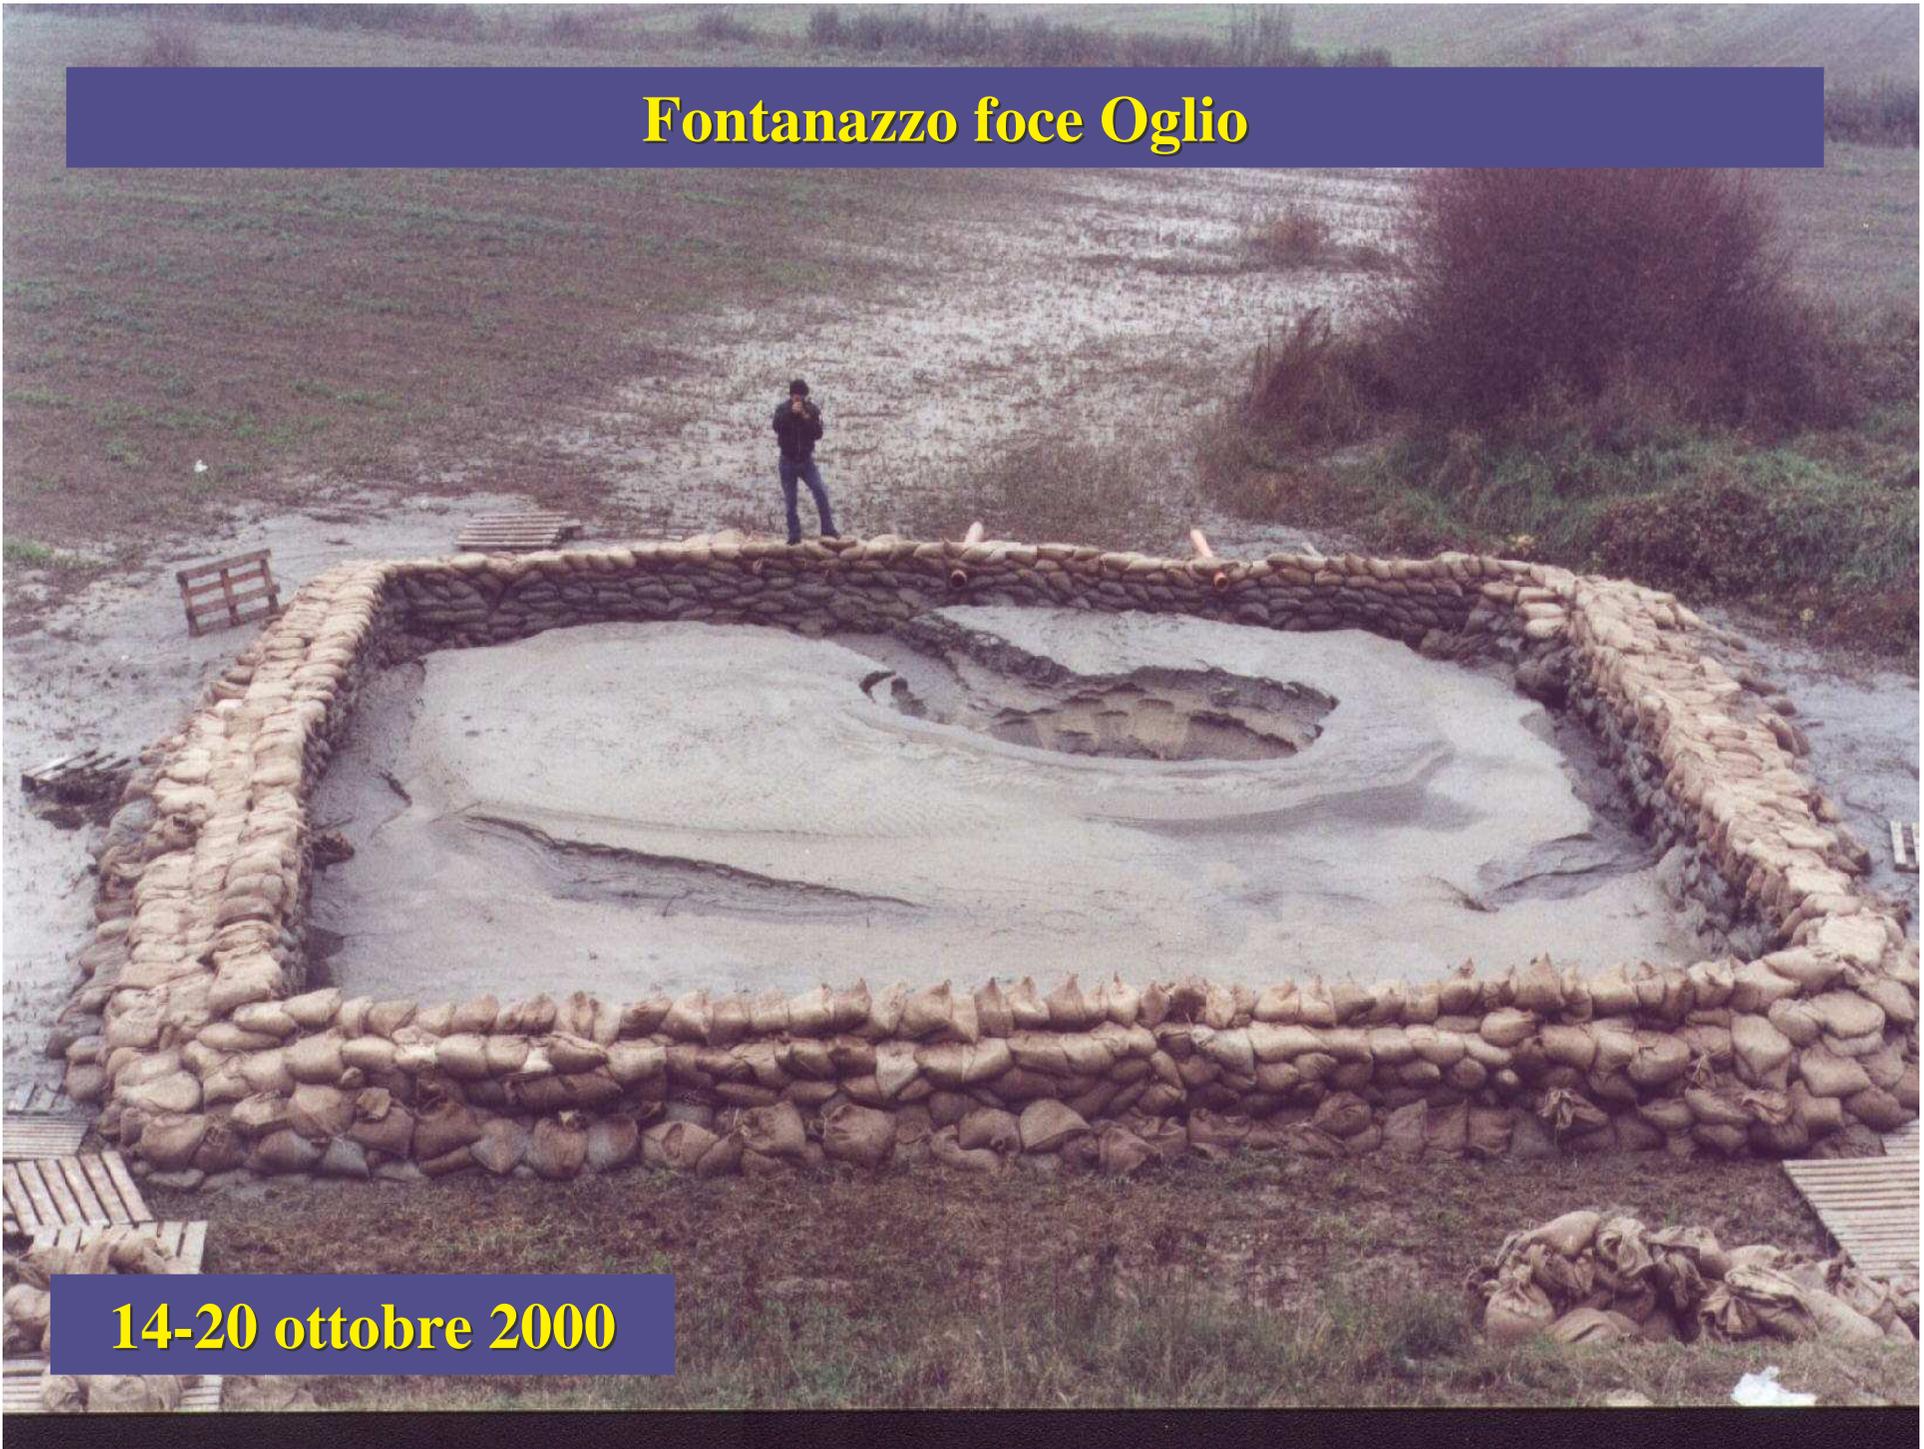
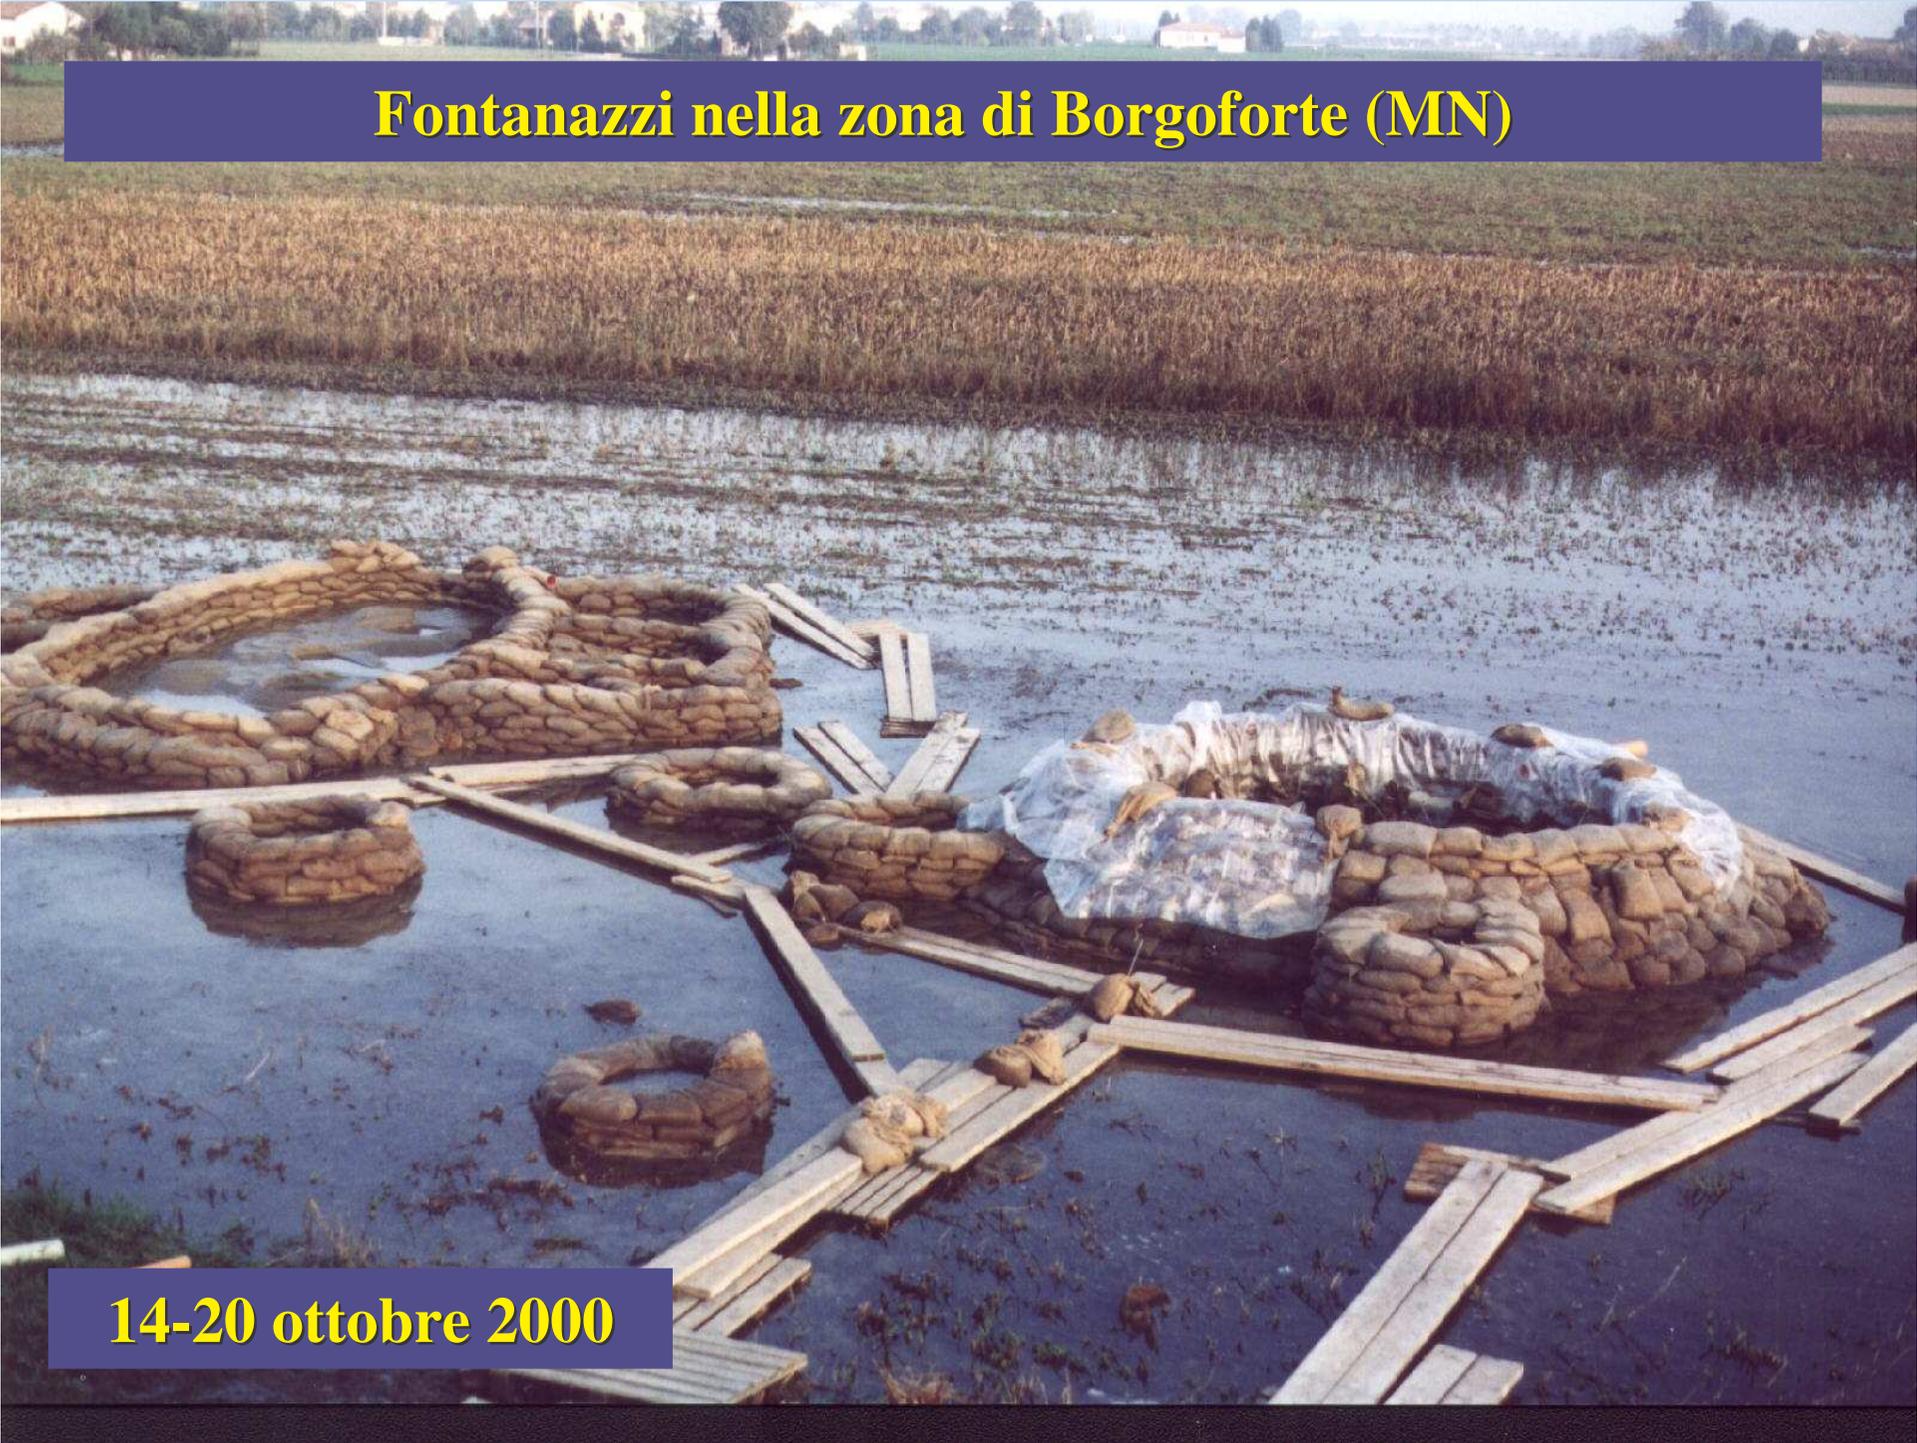
Fontanazzo foce Oglio

Il fenomeno dei fontanazzi è dovuto al flusso di filtrazione al di sotto del corpo arginale, causato dalla permeabilità del terreno di imposta;

Durante l'evento di piena, in conseguenza della permanenza di elevati battenti idrici per durate dell'ordine di diversi giorni, i fontanazzi possono rappresentare un serio problema per la stabilità del corpo arginale, specie se accompagnati da elevato trasporto di materiale;

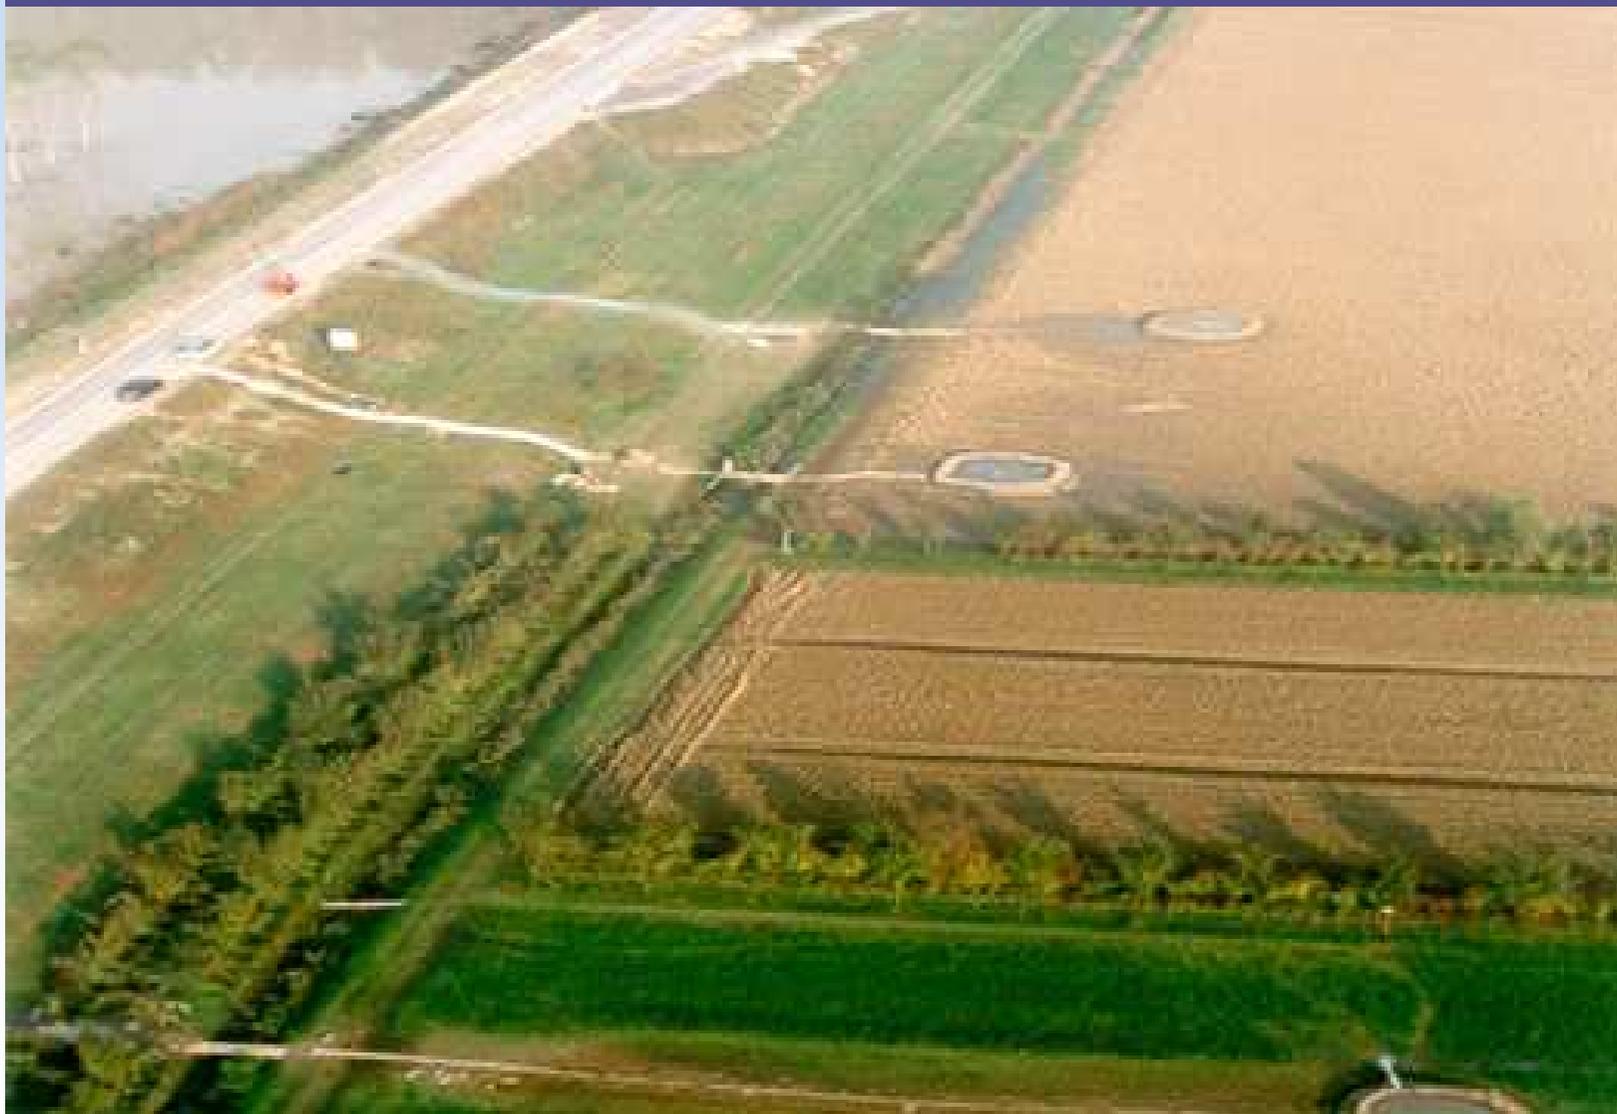
Fontanazzi a Colorno

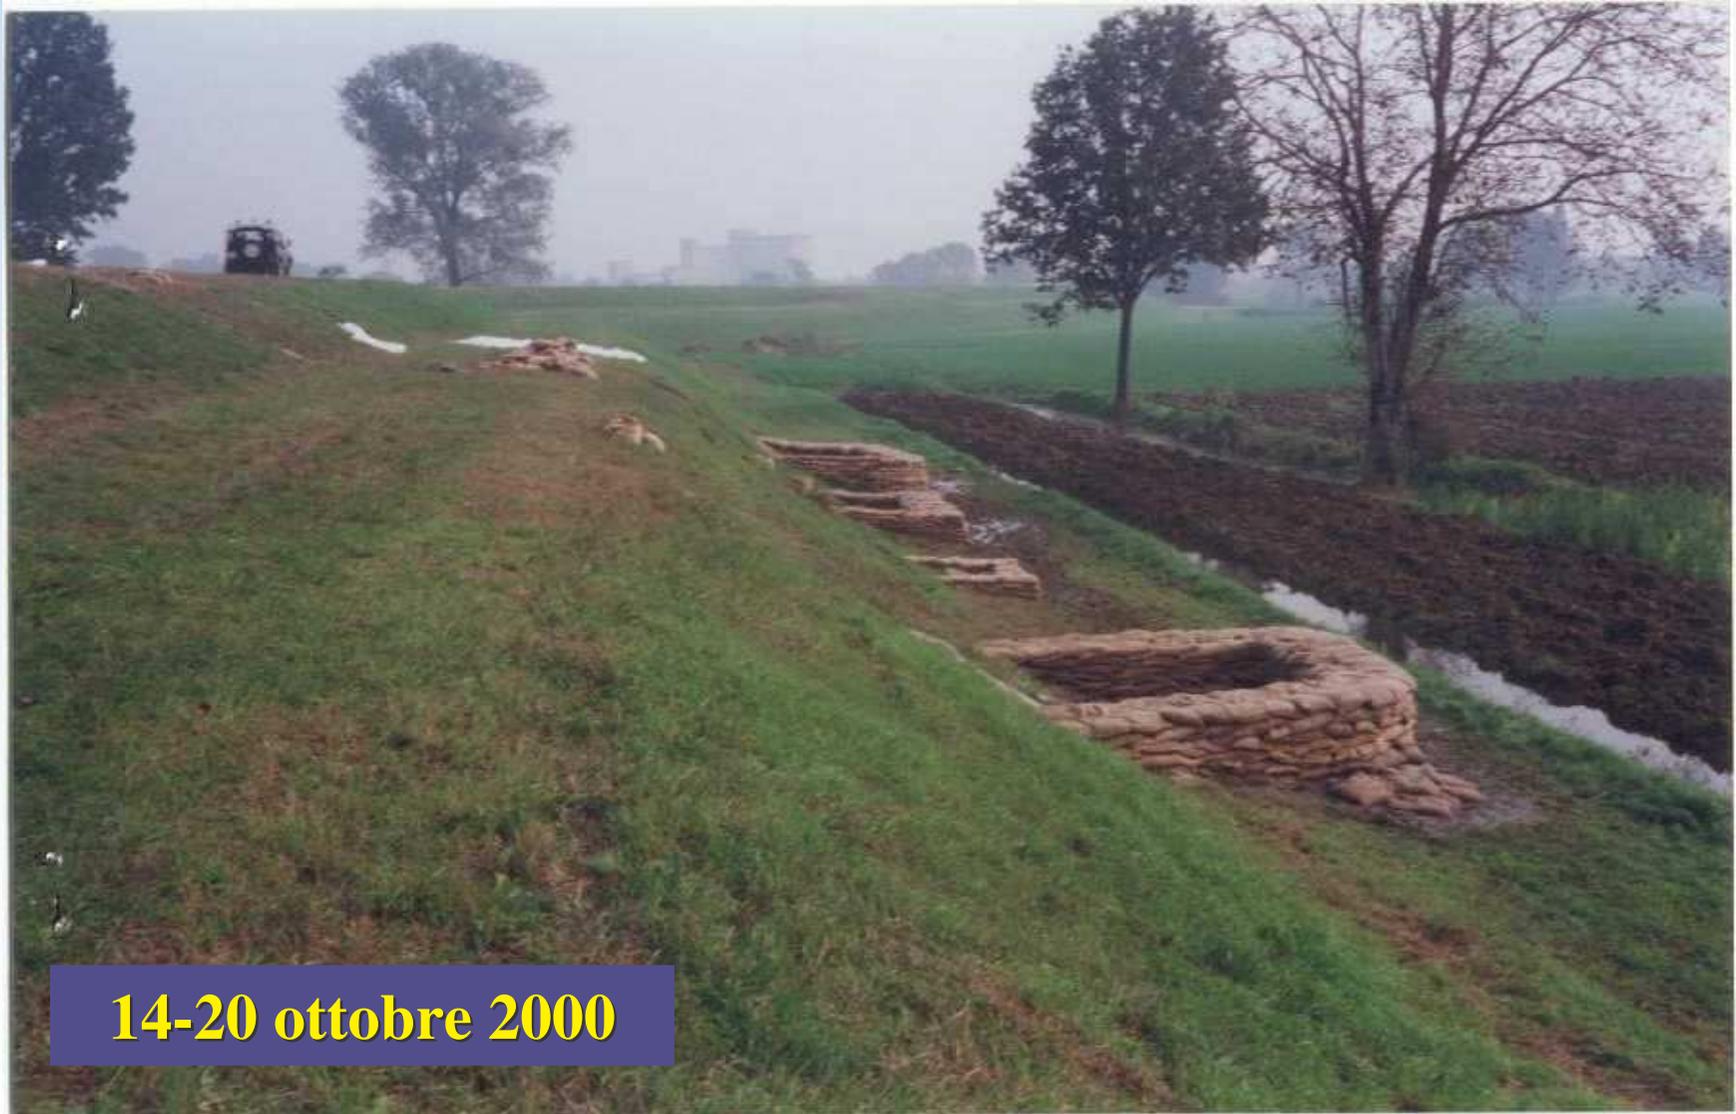
Fonti sospese al piede corpo arginale S. Croce di Polesine Parmense (PR)

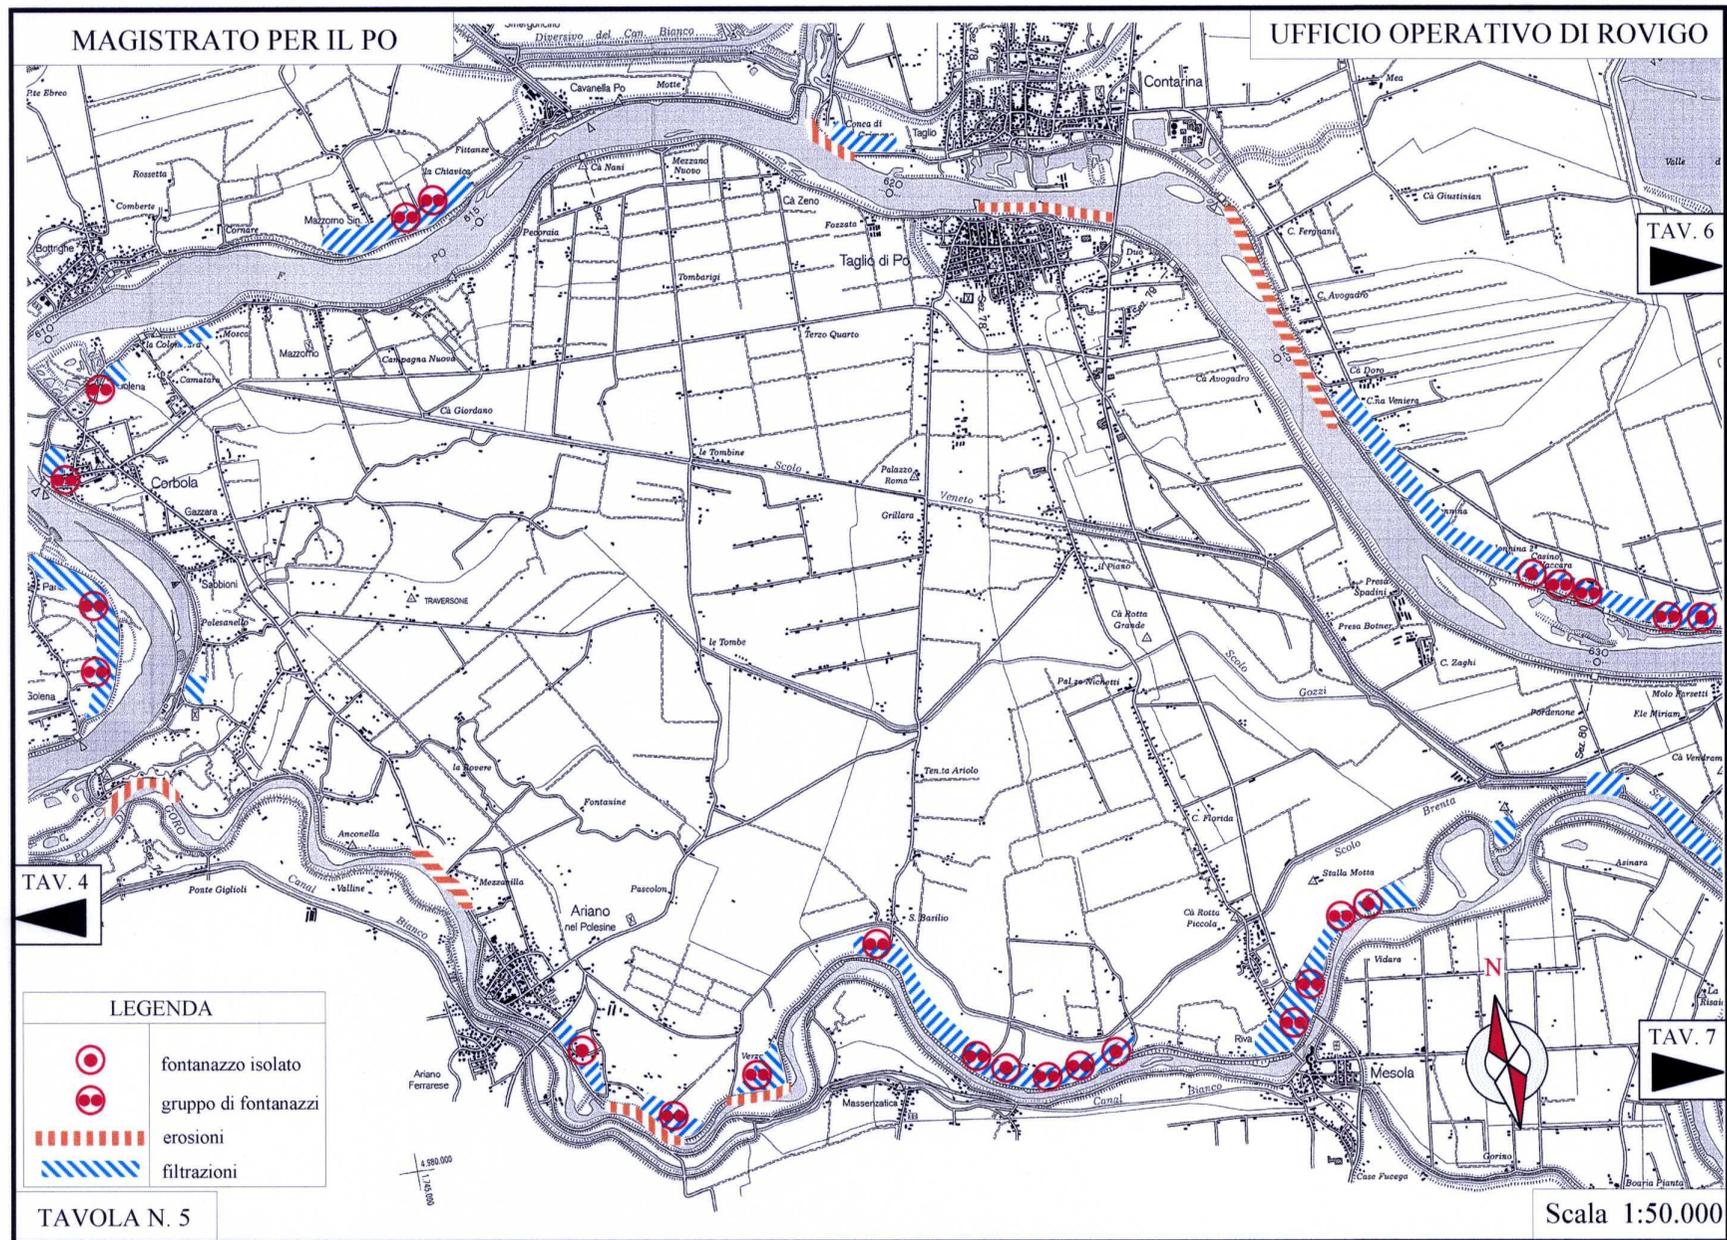
Esempio di rilievo dei fontanazzi del '2000 nel Delta

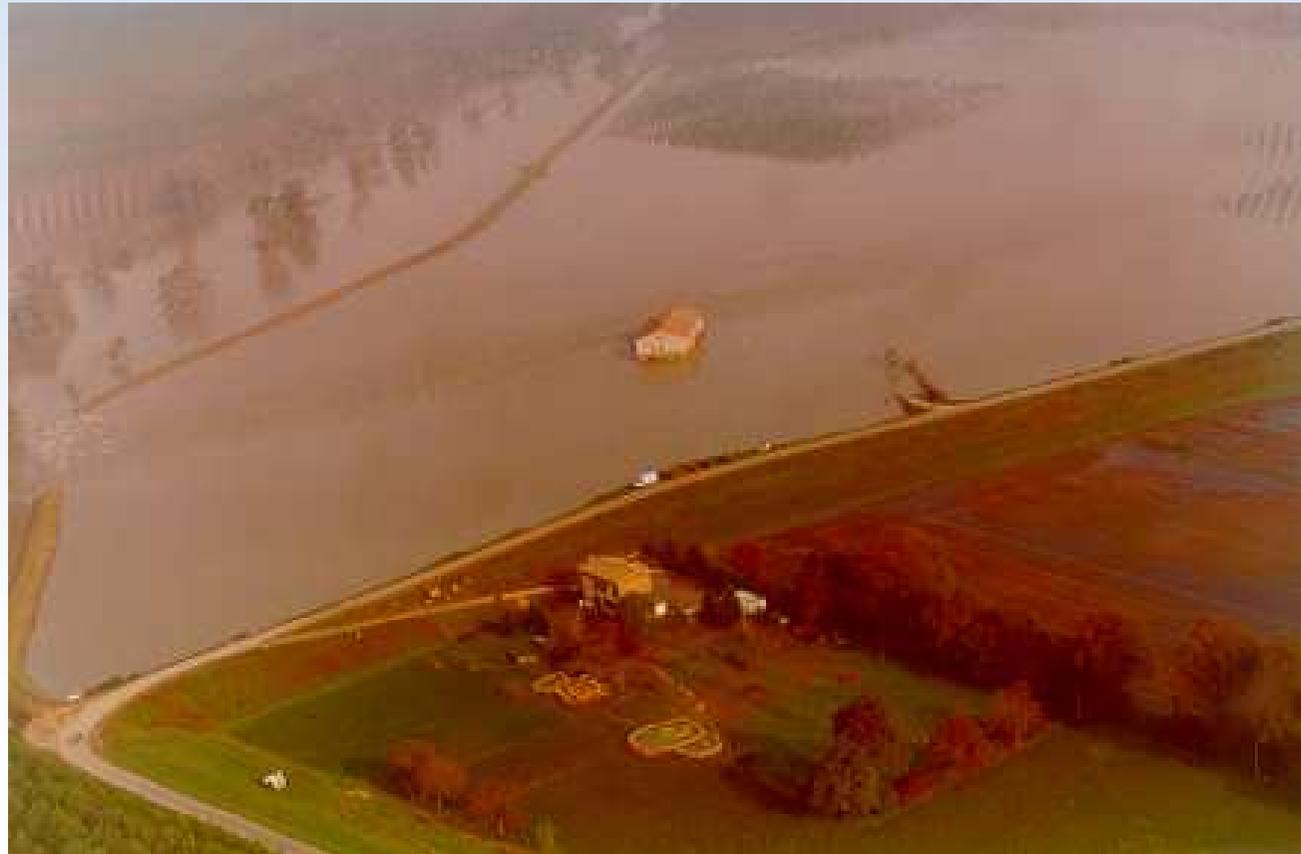
Indagine tomografica condotta parallelamente all'arginatura

Sondaggi elettrici verticali su circa 85 ha per una profondità di 30 m

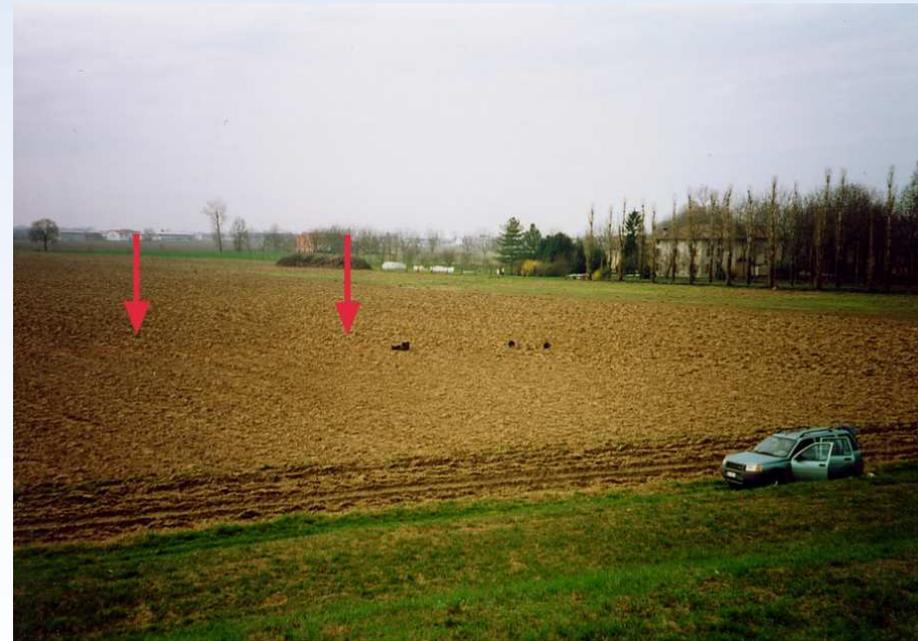
- Stendimenti per SEV.

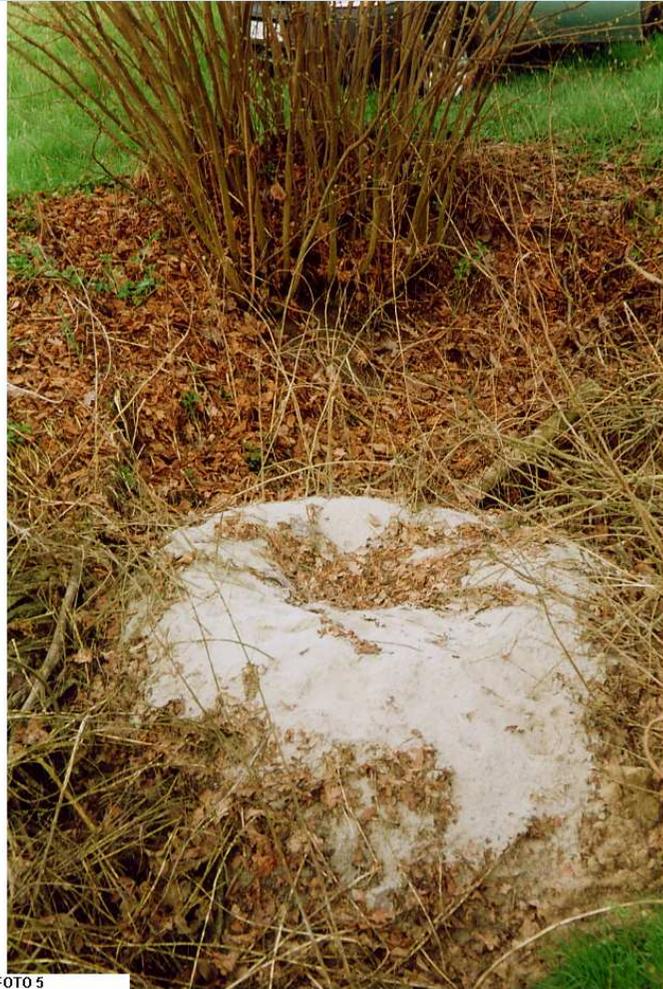
FOTO 5

- Particolare dei fontanazzi a Nord di case BASSI vicini alla sezione tomografica N°800.

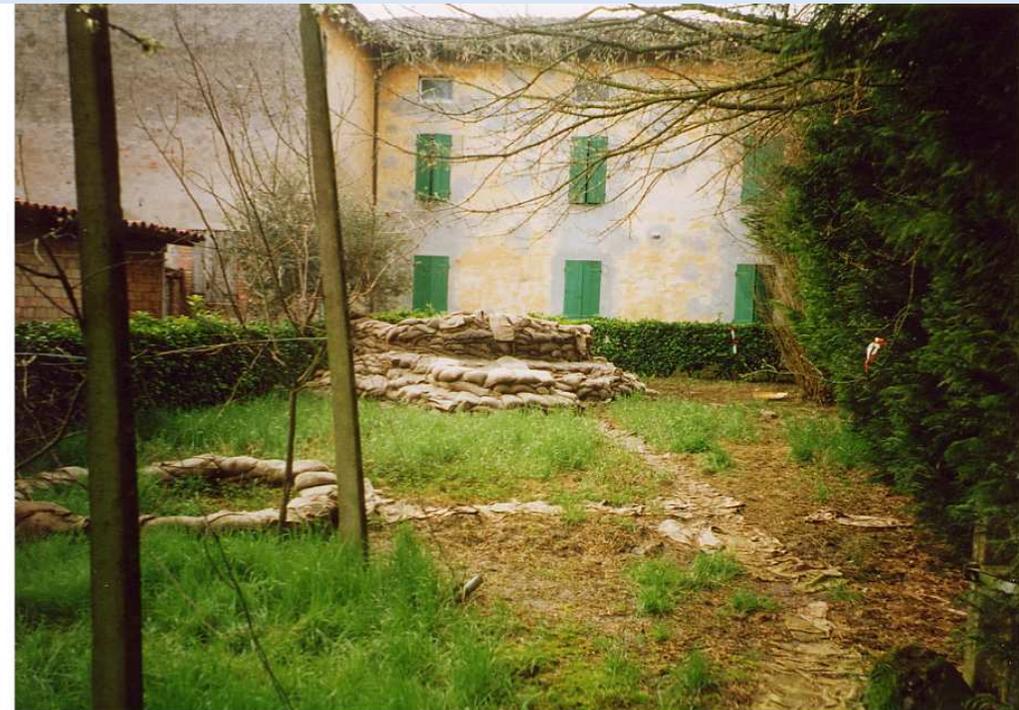
FOTO 1

- Particolare dei sacchi di sabbia a protezione dei fontanazzi presso la chiesa di Sacca, interessati dalle sezioni tomografiche N° 500 e 600.

In quest'ultima circostanza, l'unico metodo d'intervento, in via provvisoria, consiste nel circoscrivere e confinare la zona mediante realizzazione delle classiche "coronelle", con utilizzo di sacchetti di sabbia, al fine di diminuire il gradiente di carico nell'ammasso filtrante interessato dal flusso;

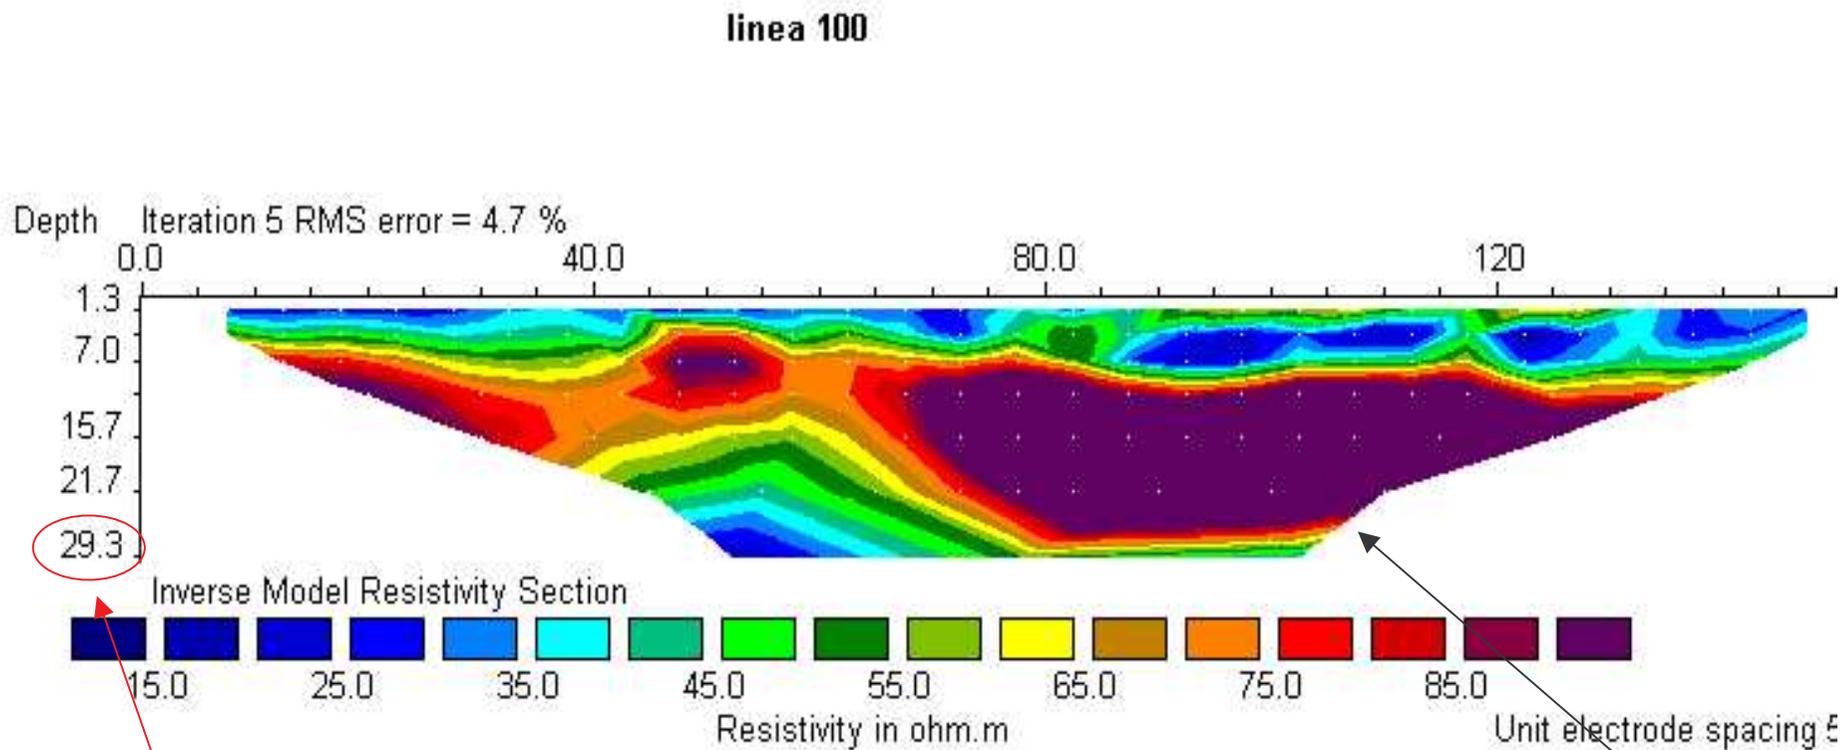
Zona preferenziale di flusso

Diaframma fino ad una profondità di 30 metri

L'intervento definitivo di messa in sicurezza consiste, nei casi più gravi, nella realizzazione di un diaframma al piede.

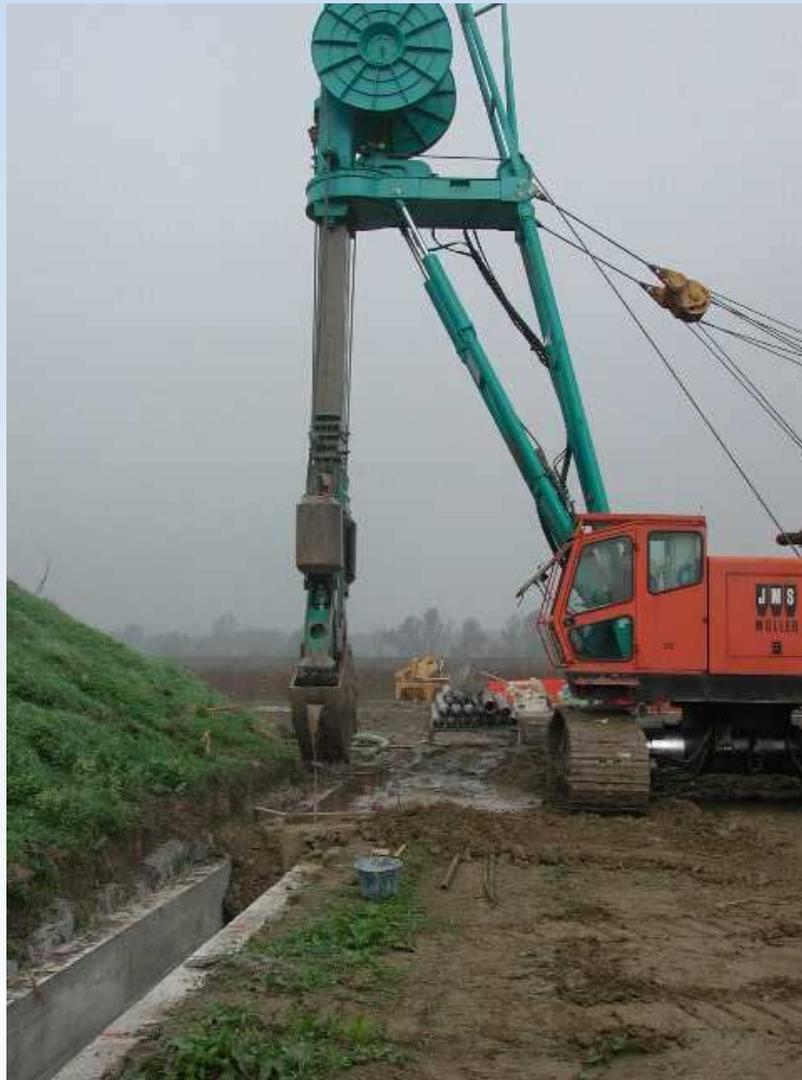
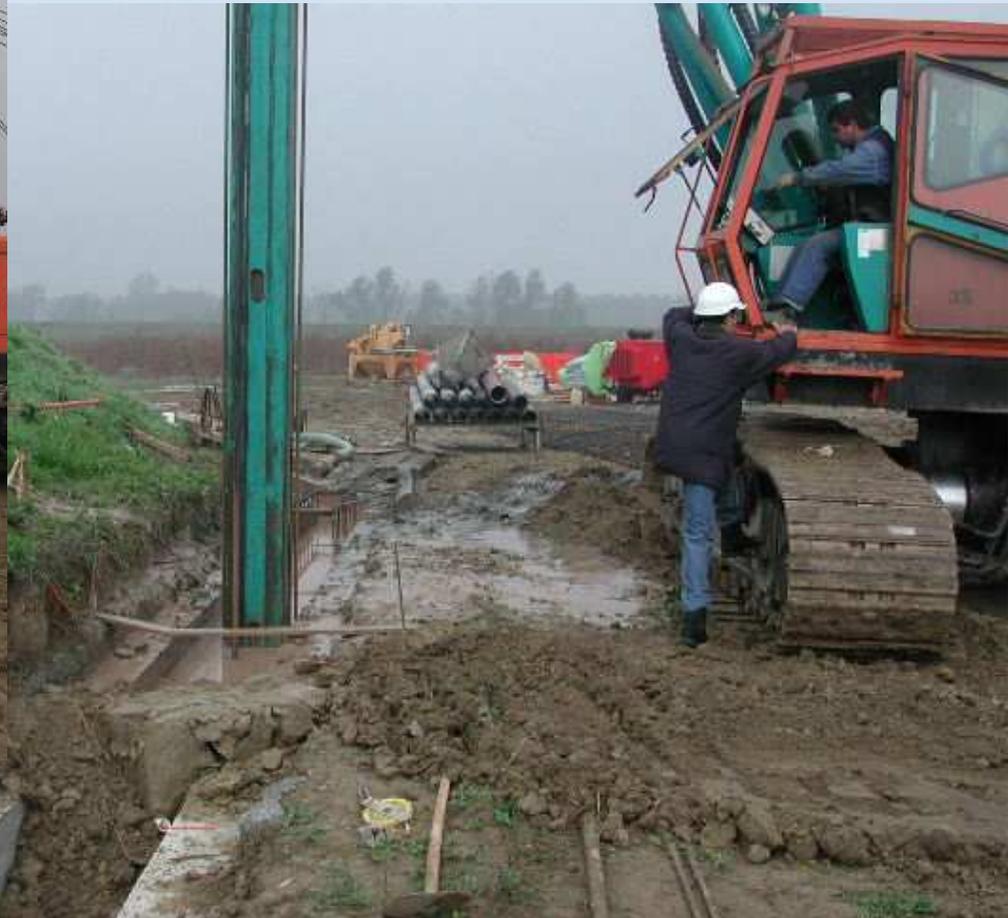
Per la perfetta tenuta del diaframma risulta indispensabile che sia garantita la verticalità in fase di scavo
