Le piene storiche del Po dell'ultimo secolo

PIENE STORICHE DEL PO

La piena 2000: influenza dell'invaso delle golene difese

Il problema dei fontanazzi

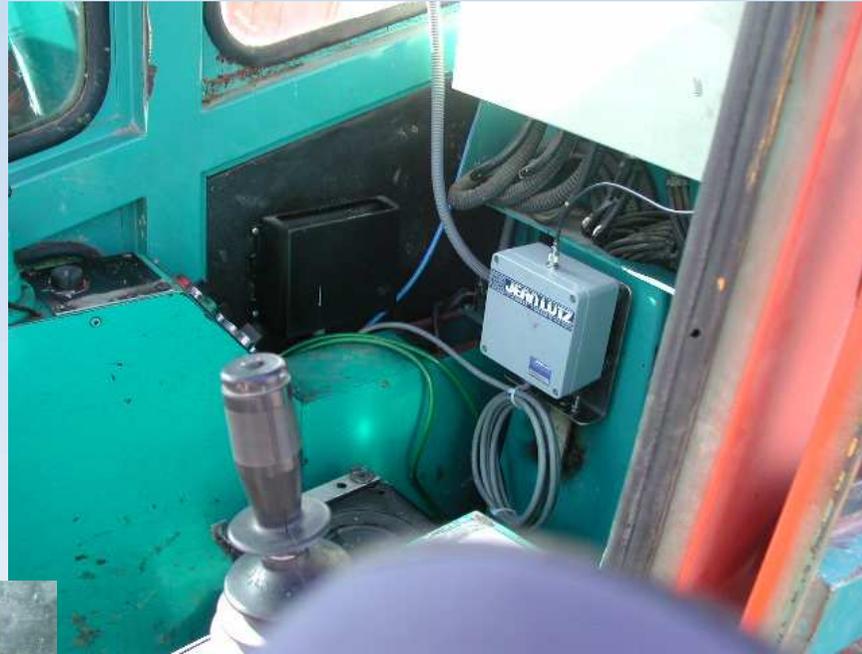
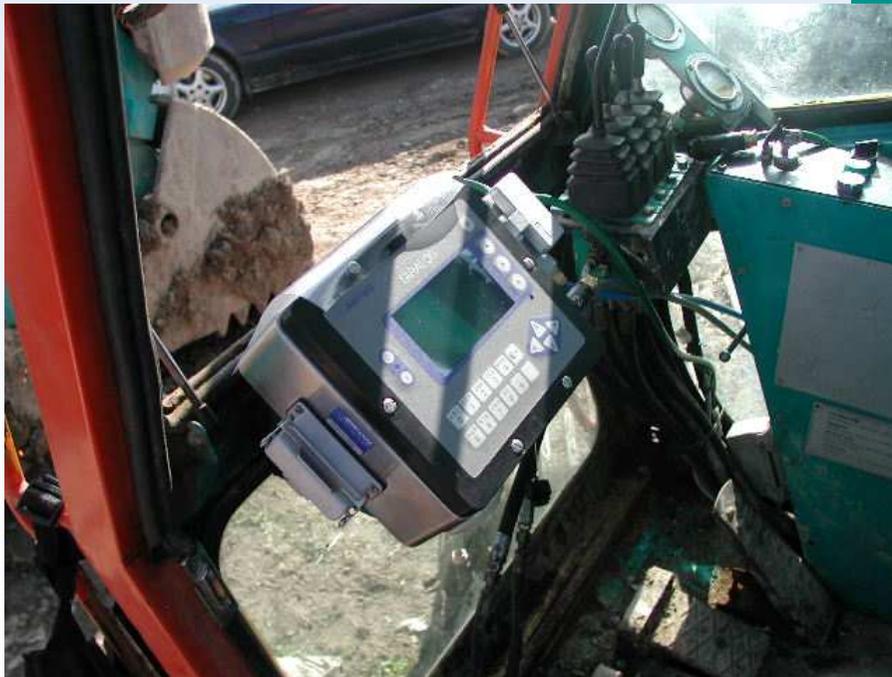
La macchina operatrice è fornita di uno strumento in grado di correggere la verticalità dello scavo in corso d'opera

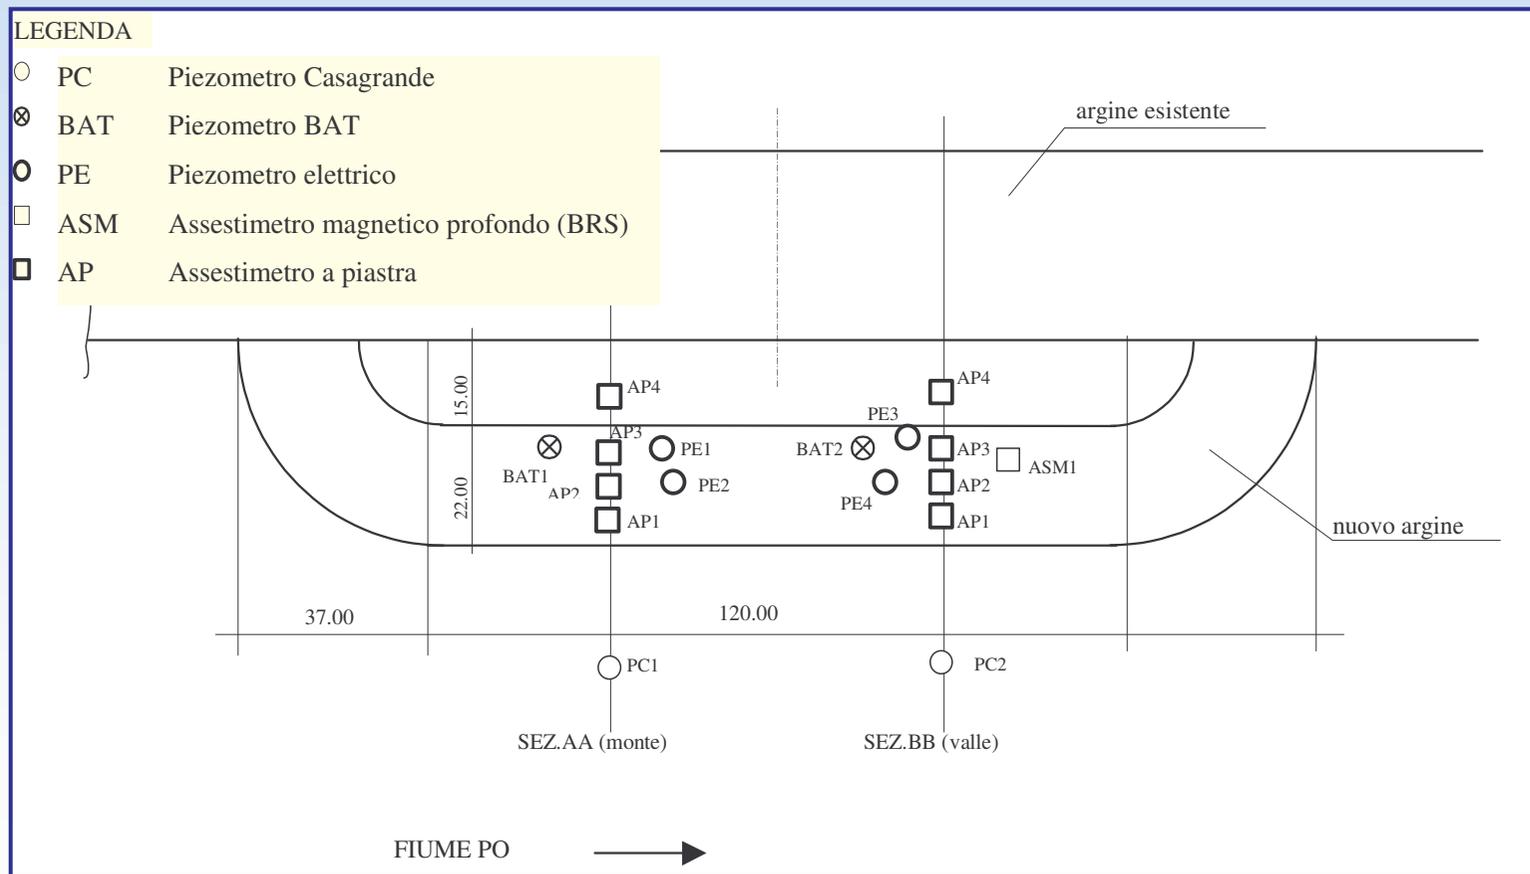
Disposizione degli strumenti di misura
